ANÁLISIS DE FALLA PARA UN PUNZÓN DE CORTE, UN TORNILLO DE  
SUJECCIÓN DE UN CILINDRO HIDRÁULICO PARA MAQUINARIA PESADA, Y UN  
TORNILLO DE SUJECCIÓN DE UNA TORNAMESA PARA MAQUINARIA PESADA

FUNDACIÓN UNIVERSITARIA LOS LIBERTADORES

2018

TRABAJO DE GRADO PRESENTADO COMO REQUISITO PARCIAL PARA OPTAR  
AL TÍTULO DE INGENIERO MECÁNICO.

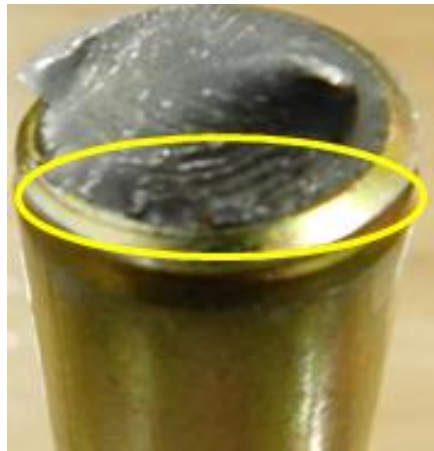
*Ilustración 10. Fractura en tornillo*

Procediendo con el ajuste de torque recomendado por fabricante el cual corresponde a 326 Nm (240 lb-ft) y la aplicación de Loctite 277 uno de estos tornillos presento fractura en inicio de rosca de tornillo pasante (ilustración 10). Esta fractura se puede evidenciar en hilo número 1 de la rosca realizando conteo desde la cabeza del tornillo.

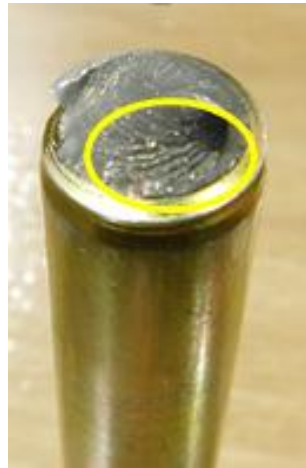
*Ilustración 11. Espirales en fractura.*

Se puede evidenciar en área de fractura espirales causadas por el torque realizado lo cual nos pueden dar indicio de fragilidad en material causando falla en hilo 1 y así mismo la propagación del daño y fractura total del material.

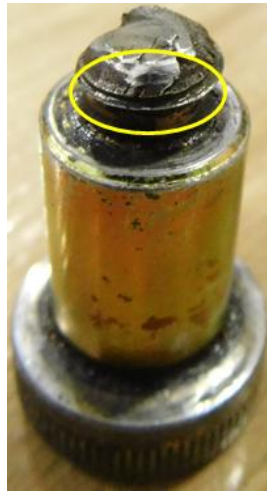
*Ilustración 13. Detalle de deformación y pérdida de hilo número 3*

Desacoplando la parte superior del cilindro y retirando tornillos se pudo evidenciar de forma visual que uno de ellos presentaba fractura en inicio de rosca hilo número 2 este realizando conteo desde la parte pasante del tornillo, evaluando fractura se puede evidenciar que debido a fragilidad del material y por flexión la cual se muestra en cambio de paso y pérdida de hilo número 3.

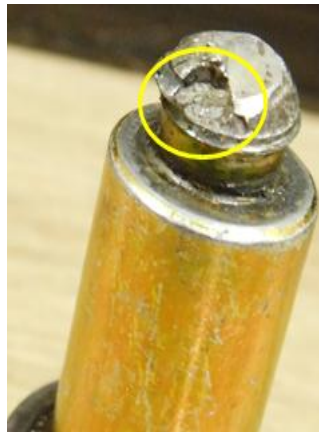
*Ilustración 14. Evidencia fractura del tornillo*

Se puede evidenciar una fractura y pérdida de material lo cuales nos pueden dar inicio de fragilidad en material causando falla en hilos 2 y 3 y así mismo causando la propagación del daño y fractura total del material.

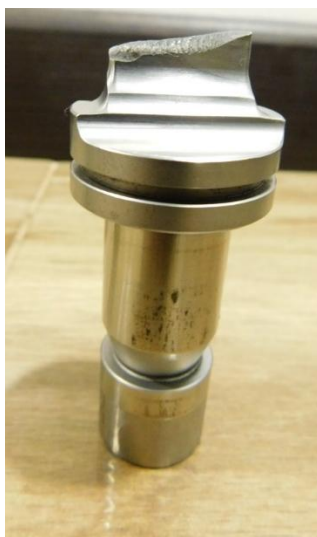
Ilustración 17. Estado en el que se encontró el punzón

El punzón que presento la falla se encontraba procesando una Lámina de acero Inoxidable AISI 304 Calibre 18 (1,2mm). Este espesor es indicado para la utilización de este punzón. El punzón se encontró luego de detener la maquina ya sin una parte de la punta. Su estado fue el siguiente.

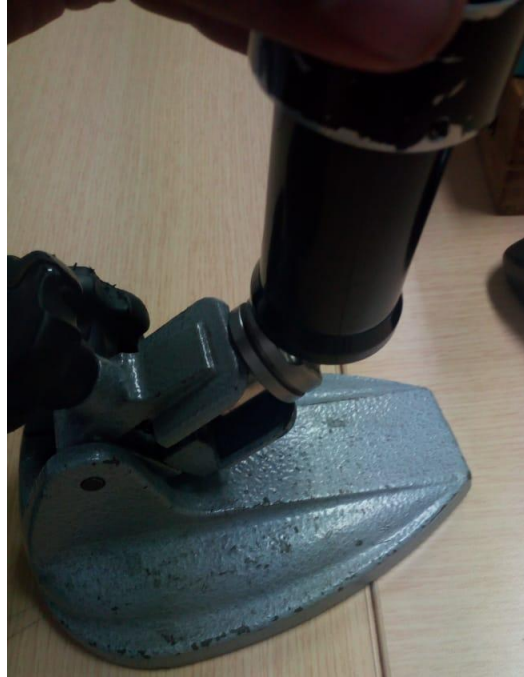
*Ilustración 18. Detalles logrados Con un Estereoscopio*

Con la ayuda de un estereoscopio de la Compañía General de Aceros S.A se lograron tomar detalles de la forma que dejó la fractura sobre la zona afectada, gracias a esto se podrán analizar cómo fue la posible forma de la falla desde su comienzo hasta el final

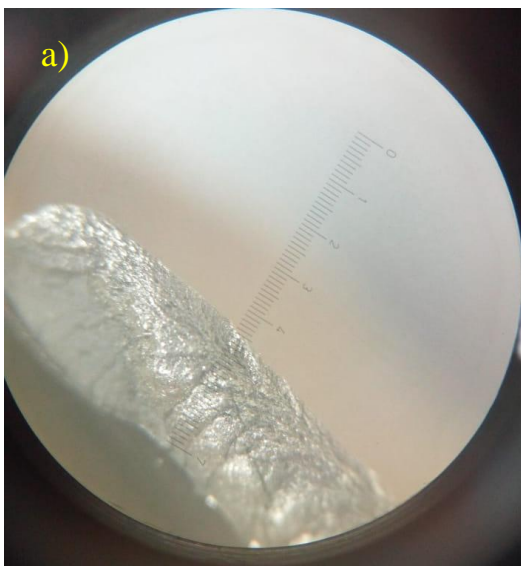
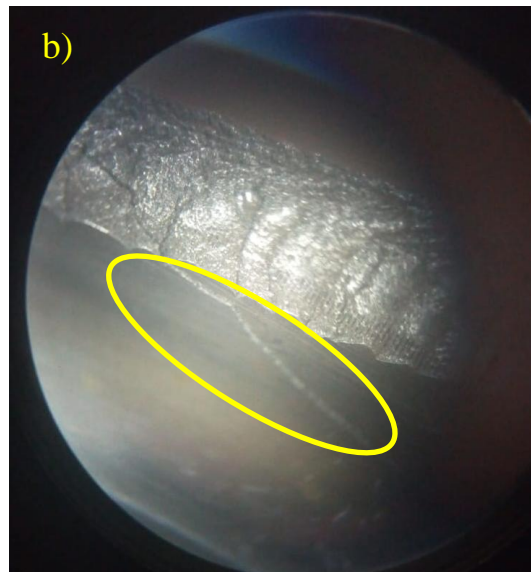
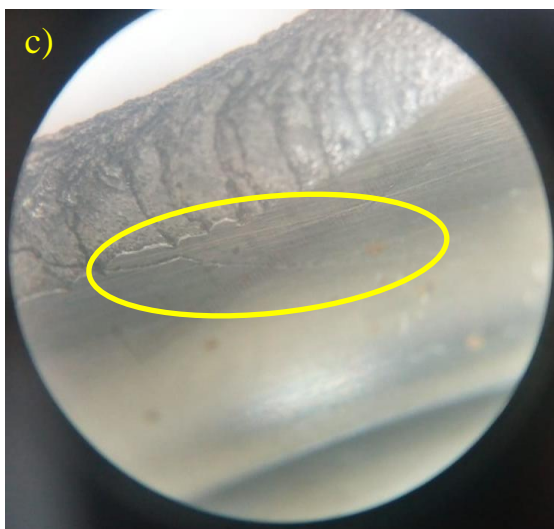
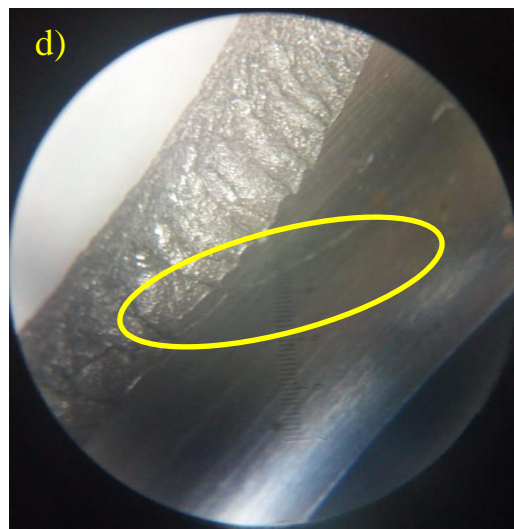
*Ilustración 19. Detalles captados de la fractura sufrida por el punzón de corte*

Gracias a estas tomas se pueden ver algunos detalles que a simple vista es un poco complejo de notar, por ejemplo se detalla unas fisuras en las imágenes b), c) y d) de la ilustración 16 que probablemente fueron las que iniciaron la fractura del punzon.

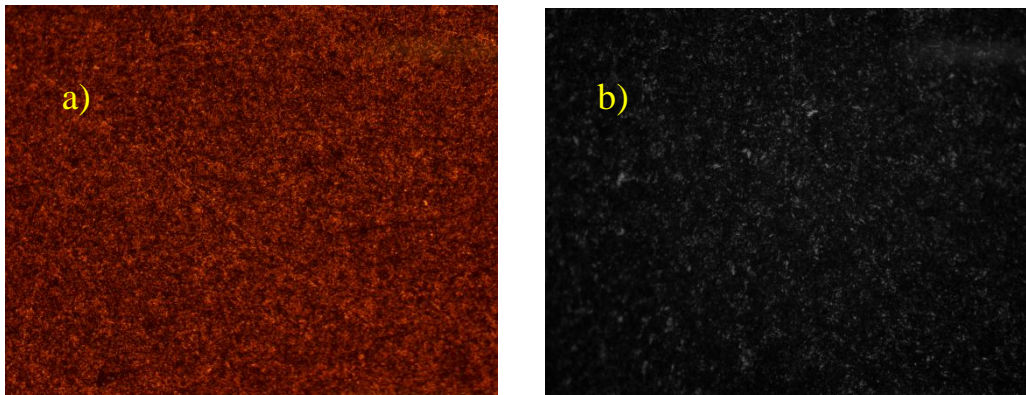
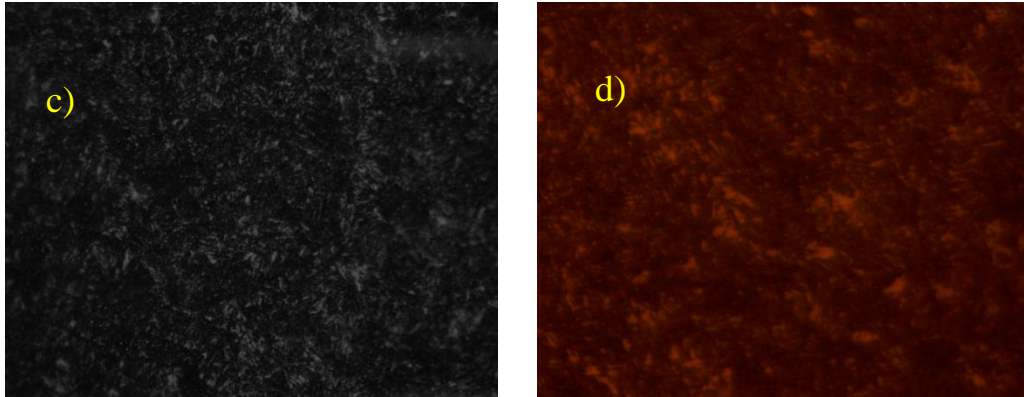
Ilustración 23. Microestructura tomada a la probeta del tornillo de la tornamesa con aumento de a)10x b)20x, c)50x y d) 100x

Durante el desarrollo del laboratorio y luego del ataque con Nital al 2% durante 3 minutos se lograron obtener las siguientes imágenes en el microscopio

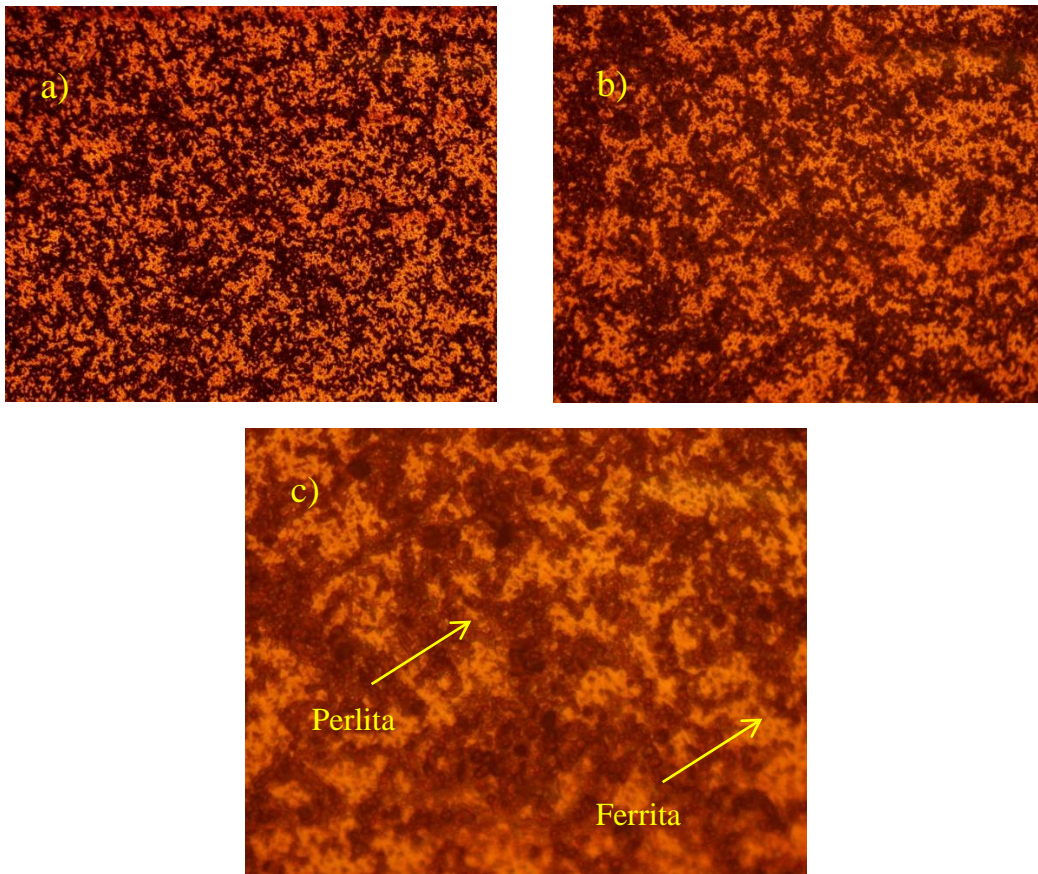
*Ilustración 24. Microestructura tomada a la probeta del tornillo del cilindro hidráulico con aumento de a) 10x, b) 20x y c) 50x*

Gracias a la composición química que se logró hacer sobre cada una de las muestras, se determina que la (Muestra 1) y la (Muestra 2) tiene un material base igual, un acero AISI 4340 tratado y revenido, teniendo en cuenta esto se procedió a comparar sus respectivas microestructuras con imágenes de [ASM Handbook Vol. 9] Vander Voort G.F. (ed.) - Metallography and Microstructures (2004, ASM) y este fue el resultado

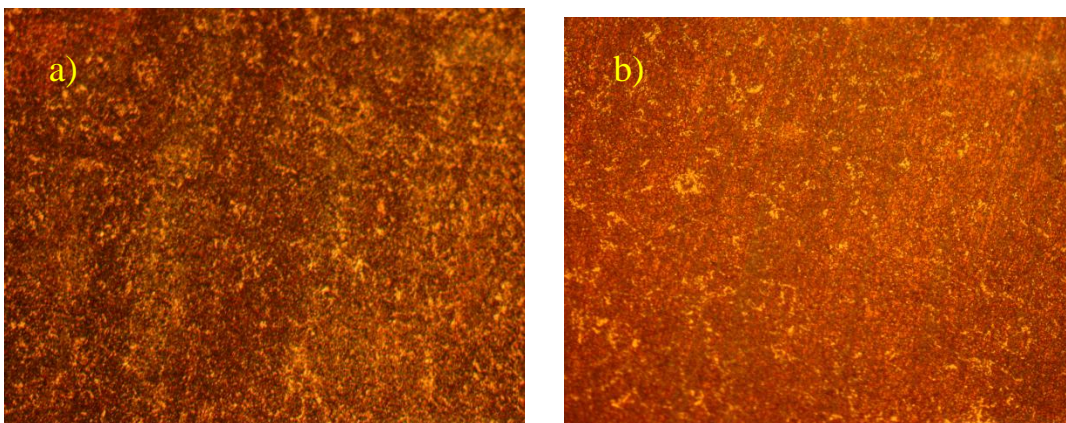
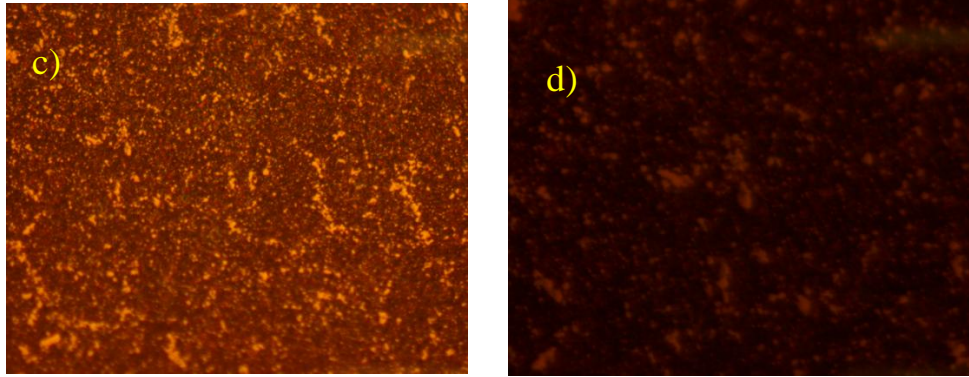
*Ilustración 26. Microestructura tomada a la probeta del punzón con aumento de a) 10x, b) 20x, c) 50x y d) 100x*

Teniendo la microestructura tomada en el laboratorio y gracias igualmente a los resultados de la composición química obtenido y ya conociendo que estamos hablando de un punzón en Acero AISI M2 procedemos a indagar la microestructura de este material en el [ASM Handbook Vol. 9] Vander Voort G.F. (ed.) - Metallography and Microstructures (2004, ASM) para realizar el respectivo análisis de tratamientos

Con esto se puede verificar y llegar a la conclusión que el material cumplía con las especificaciones requeridas para ser un acero grado herramientas y la falla no para presente por defectos en su composición química, ni el tratamiento térmico aplicado ya que la microestructura se detalla según la referencia tomada y la dureza de la pieza está acorde con las tablas desarrolladas para este tipo de acero

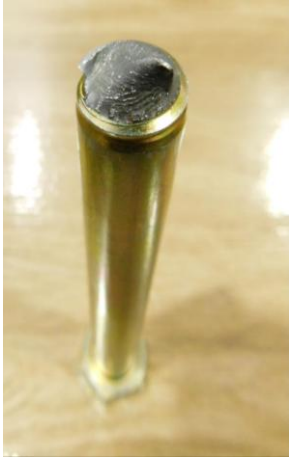
<p>TORNILLO DE TORNAMESA</p>

<p>Se puede dar diagnóstico de falla por</p> <ul style="list-style-type: none"> <li>• Posible falla por Fractura dúctil ya que la falla muestra como el material se fue deformando poco a poco hasta que tuvo una ruptura total</li> <li>• Posible Falla en el proceso de laminado ya que se pudieron haber generado fisuras durante el tallado de los hilos de la rosca, esto porque la falla ocurre precisamente en el inicio de los hilos de roscar del tornillo</li> </ul>
----------------------------------	---	--
